# Bürgerversammlung der Stadt Obertshausen

15. Oktober 2015

***„Modernisierung, Ertüchtigung und  
Aufrechterhaltung der beiden Rathäuser oder  
Zusammenführung der bestehenden Rathäuser  
und Konzentration der Stadtverwaltung auf einen  
Standort“***

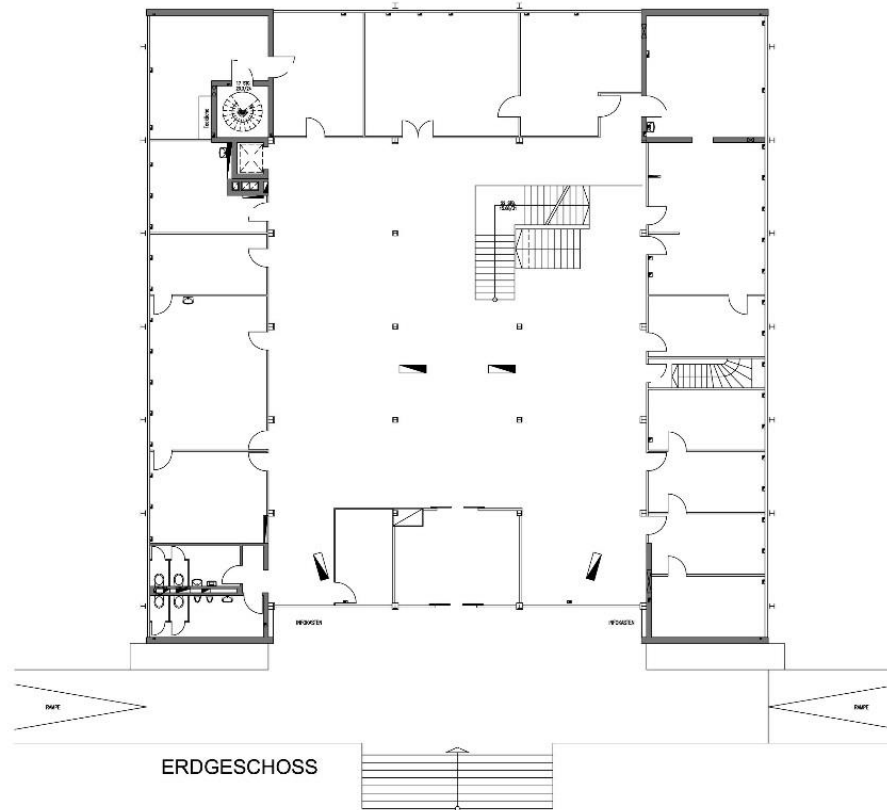
## Bestand

### Erdgeschoss

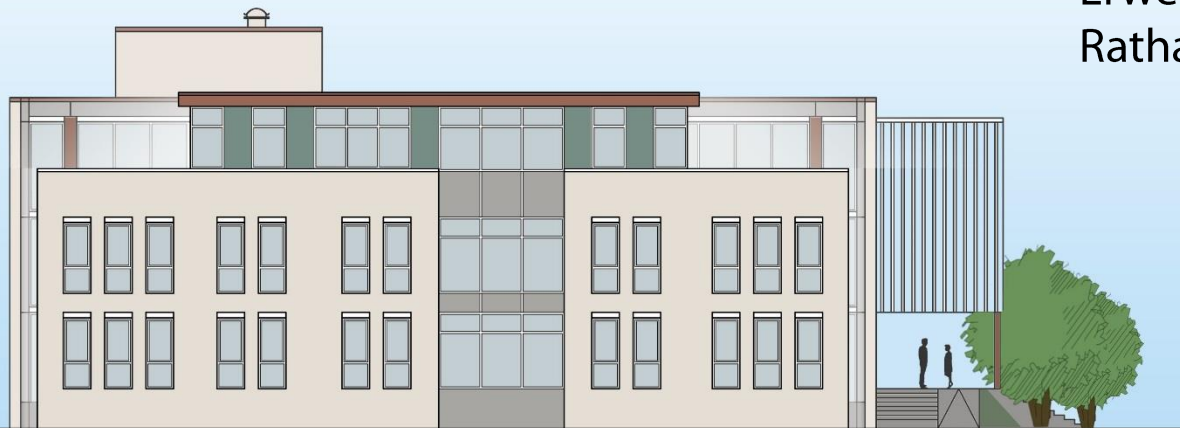
ANSICHT OST

Ansicht Osten

3-geschossige  
Erweiterung des  
Rathauses

mit Aufnahme  
aller Funktionen  
aus der  
Beethovenstraße

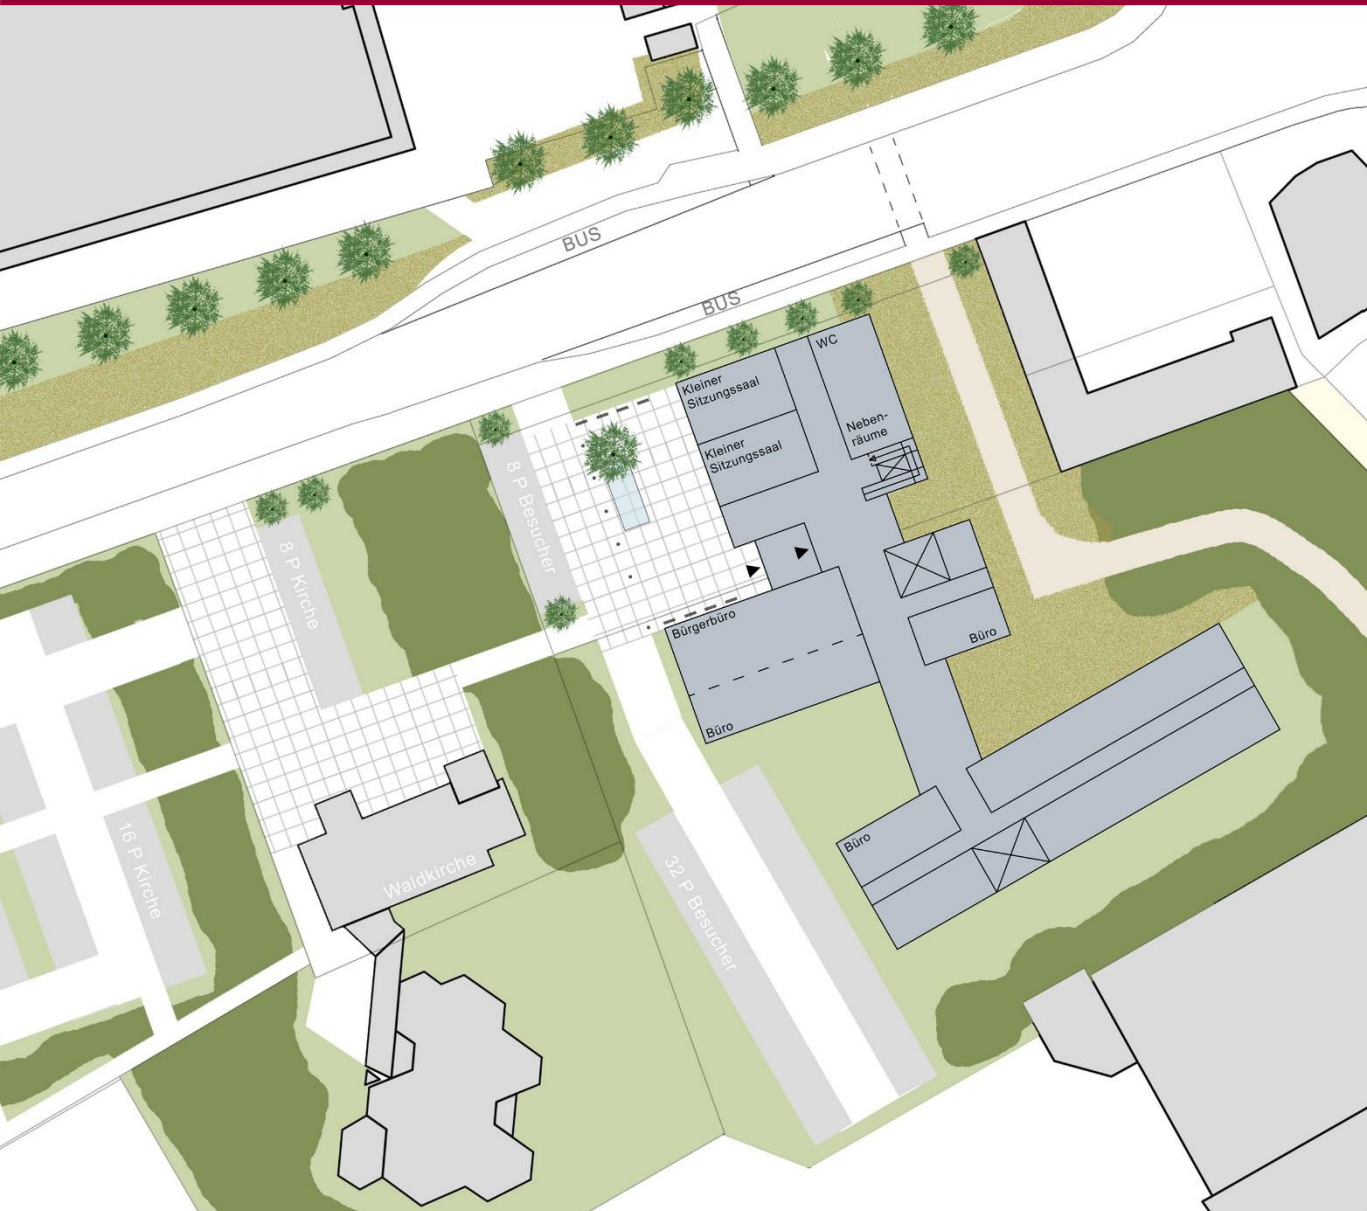
# B - Neubau: Variante 1 / Schemagrundriss EG

EG: Kleine Sitzungssäle  
Bürgerbüro am Platz

Kleiner Rathausgarten  
östlich des Rathauses  
vor dem Waldbereich

Parkplatz für Besucher  
direkt am Rathaus,  
Parken für Angestellte  
im westlichen Baufeld

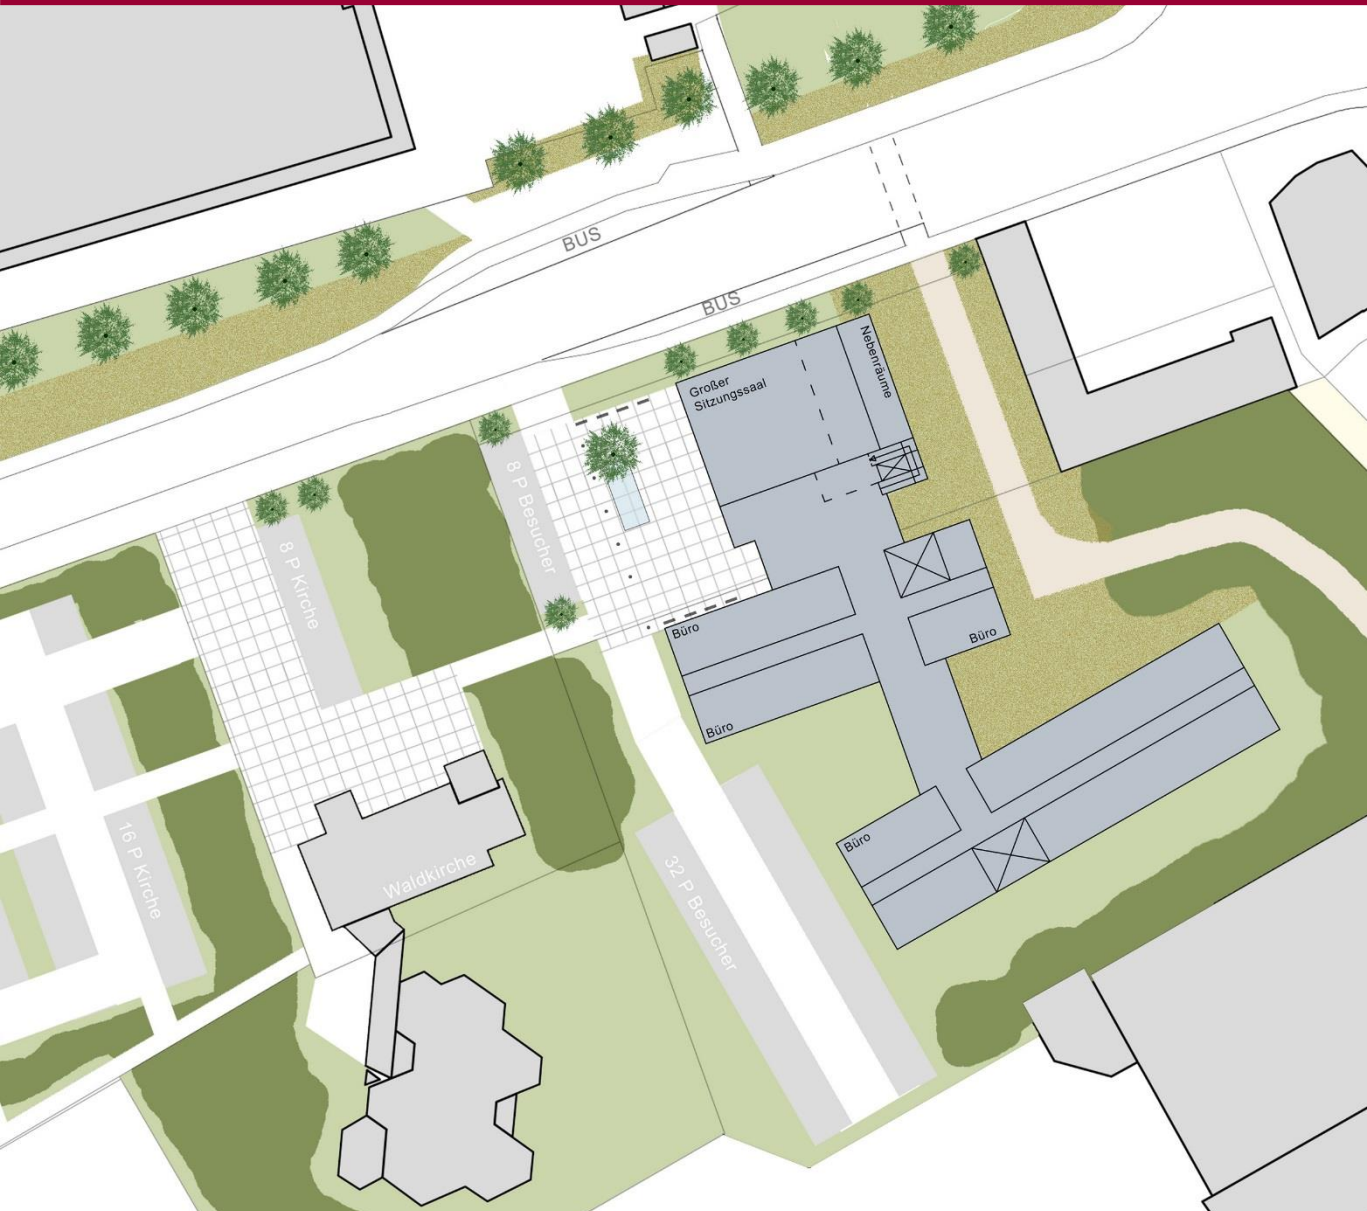
# B - Neubau: Variante 1 / Schemagrundriss OG

OG: Großer Sitzungssaal  
mit repräsentativem  
Aufgang

Abtrennung der Büros  
möglich

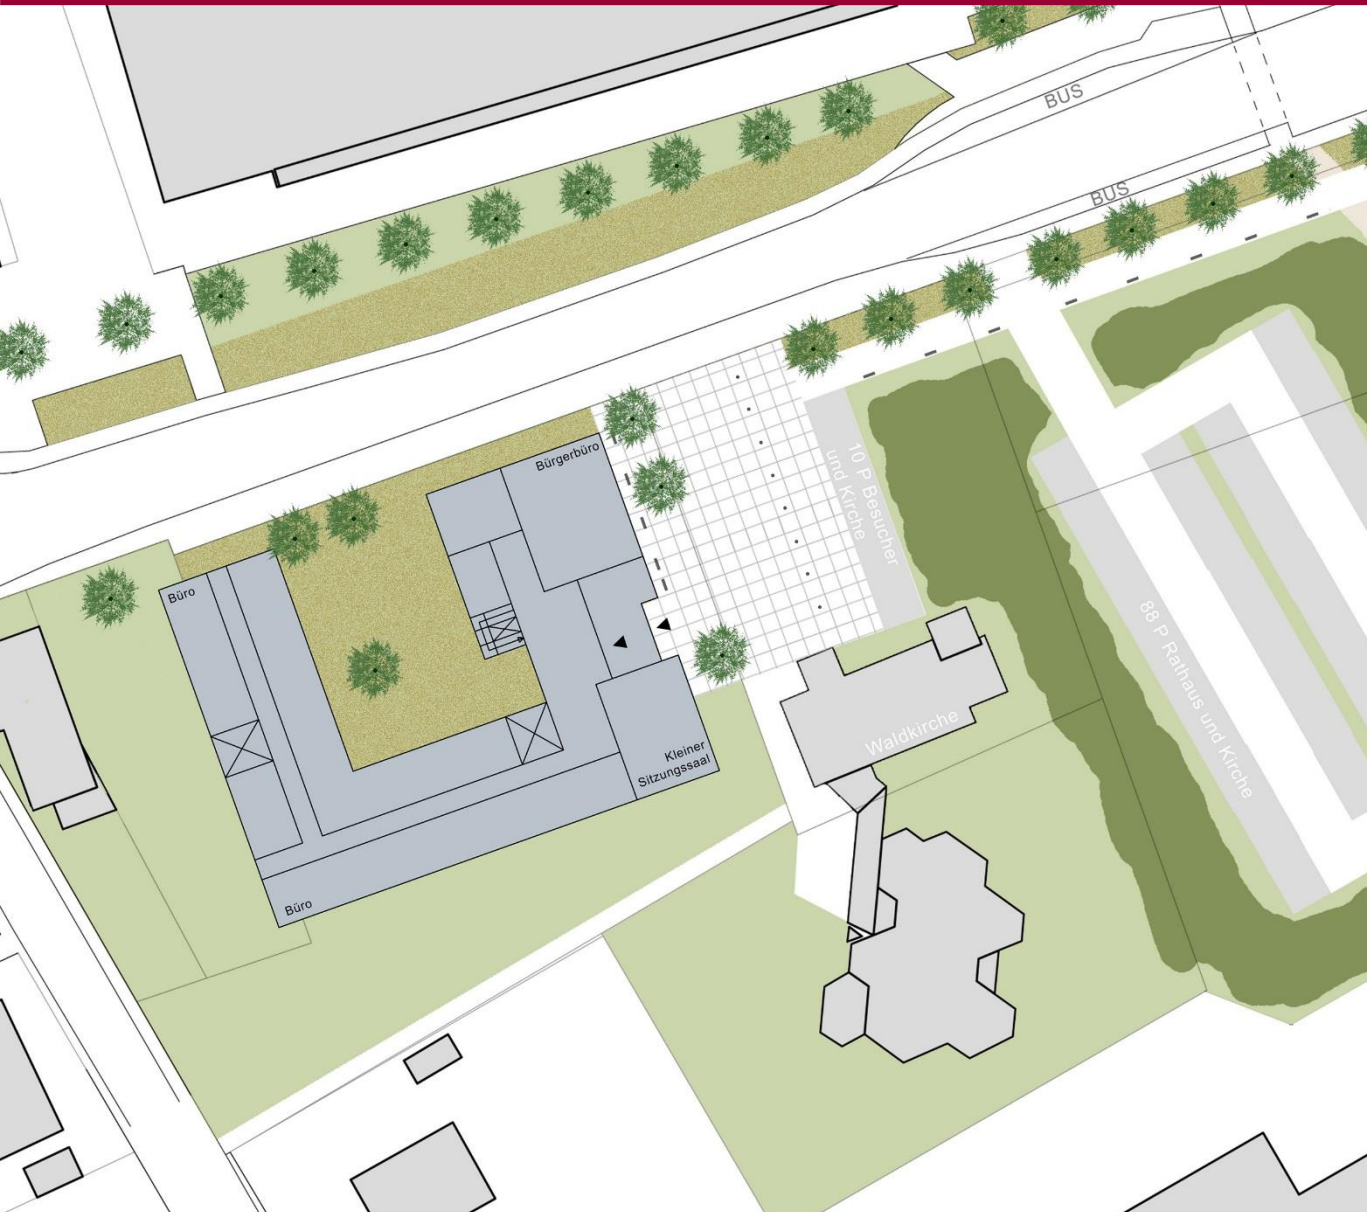
# B - Neubau: Variante 3a / Schemagrundriss EG

EG: Bürgerbüro am Platz, ein kleiner Sitzungssaal im EG

Rathausgarten im Innenbereich des Rathauses lockert Straßenfront auf

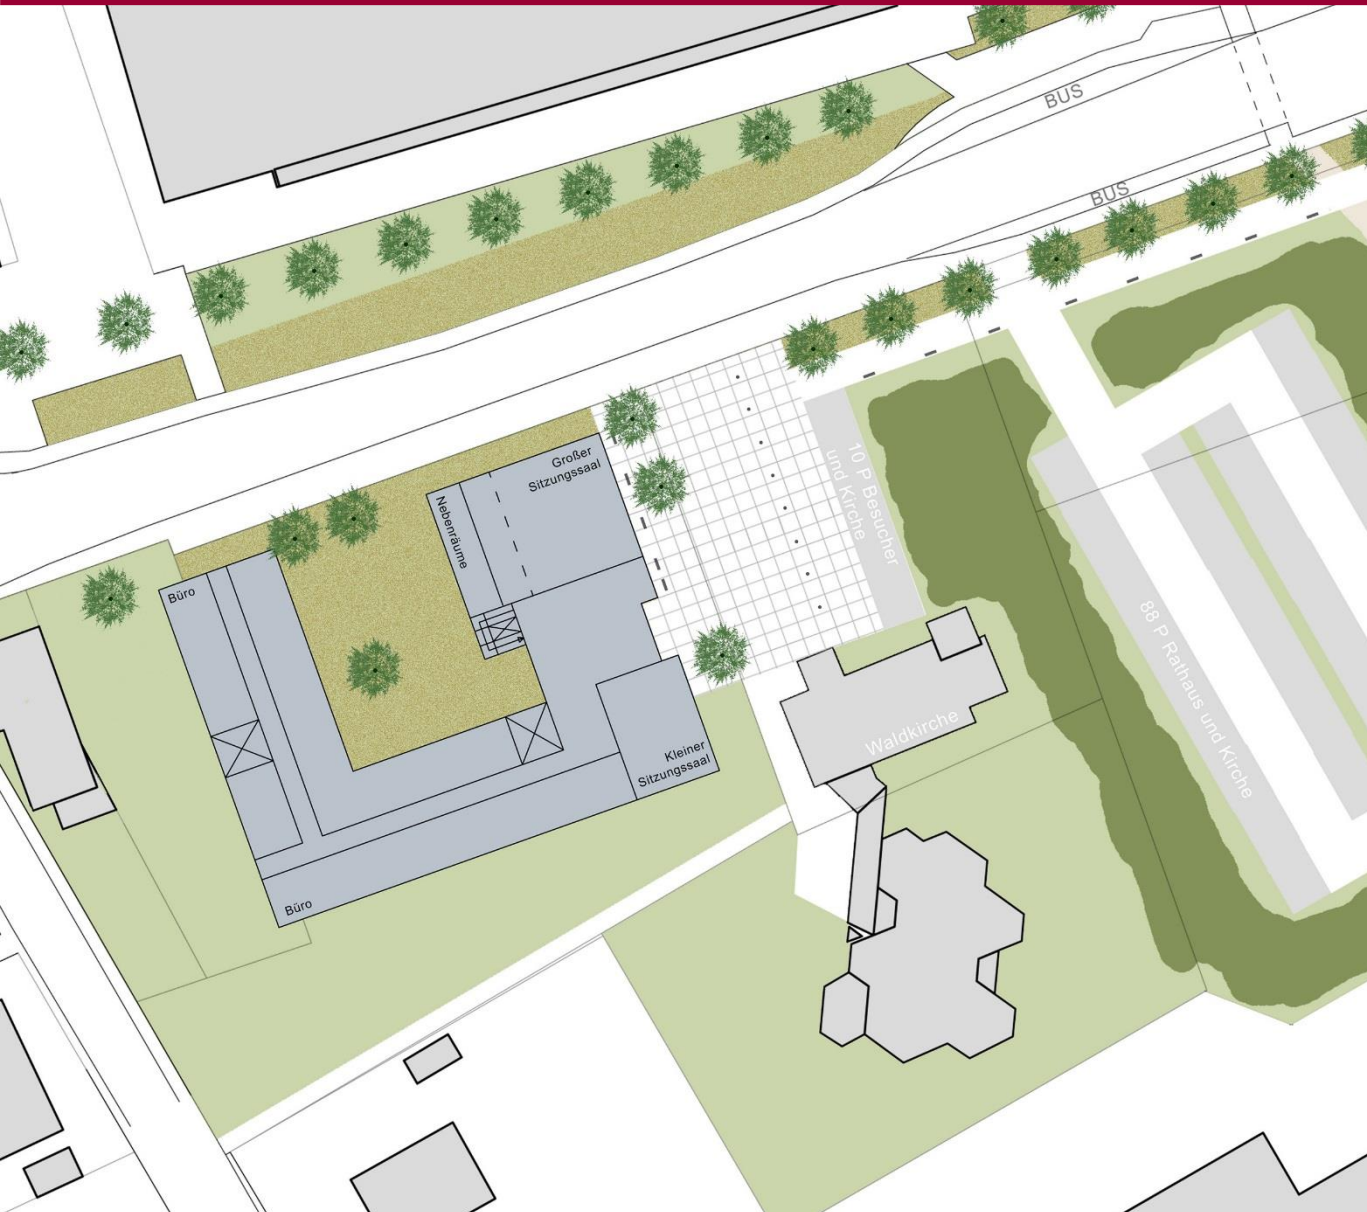
# B - Neubau: Variante 3a / Schemagrundriss OG

OG:  
Großer Sitzungssaal,  
zweiter kleiner  
Sitzungssaal

Repräsentativer  
Eingang zum Saal
